熊本地震 震災ミュージアム
Kumamoto Earthquake Museum

熊本地震 震災遺構

ガイドマップ

南阿蘇村に残る熊本地震の記憶～9つの震災遺構～

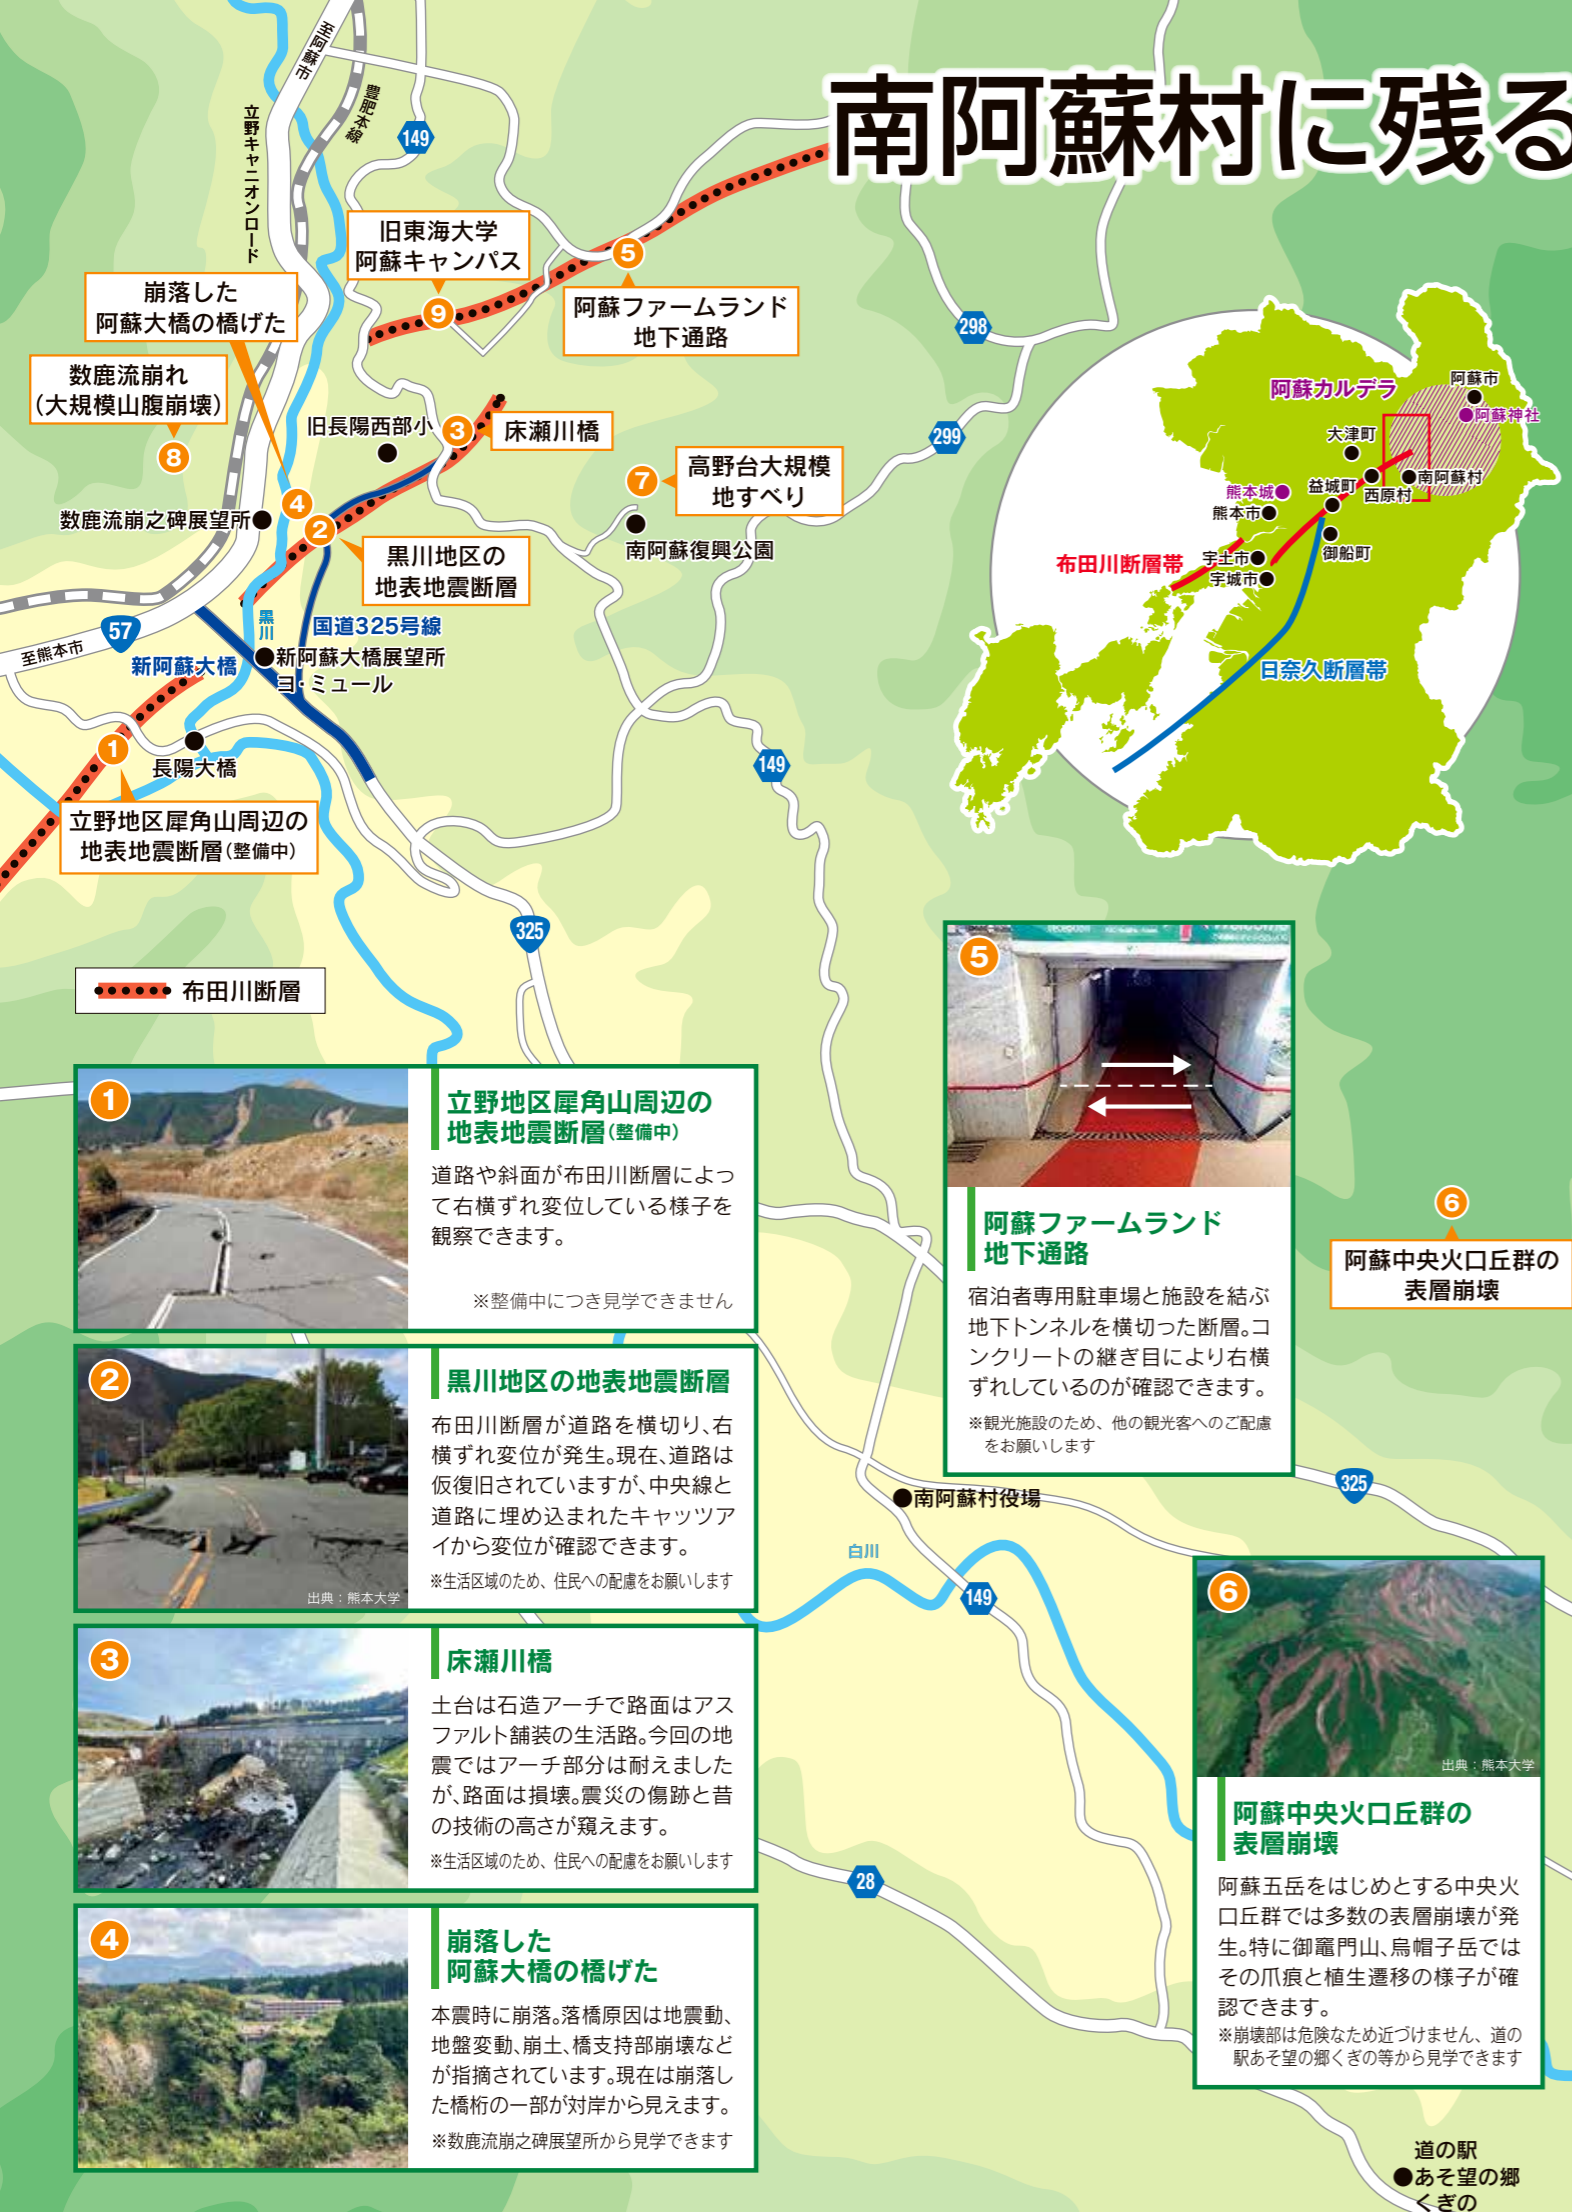
1 立野地区犀角山周辺の地表地震断層(整備中)
道路や斜面が布田川断層によって右横ずれ変位している様子を観察できます。
※整備中につき見学できません

2 黒川地区の地表地震断層
布田川断層が道路を横切り、右横ずれ変位が発生。現在、道路は仮復旧されていますが、中央線と道路に埋め込まれたキャッツアイから変位が確認できます。
※生活区域のため、住民への配慮をお願いします
出典：熊本大学

3 床瀬川橋
土台は石造アーチで路面はアスファルト舗装の生活路。今回の地震ではアーチ部分は耐えましたが、路面は損壊。震災の傷跡と昔の技術の高さが窺えます。
※生活区域のため、住民への配慮をお願いします

4 崩落した阿蘇大橋の橋げた
本震時に崩落。落橋原因は地震動、地盤変動、崩土、橋支持部崩壊などが指摘されています。現在は崩落した橋桁の一部が対岸から見えます。
※数鹿流崩之碑展望所から見学できます

5 阿蘇ファームランド地下通路
宿泊者専用駐車場と施設を結ぶ地下トンネルを横切った断層。コンクリートの継ぎ目により右横ずれしているのが確認できます。
※観光施設のため、他の観光客へのご配慮をお願いします

6 阿蘇中央火口丘群の表層崩壊
阿蘇五岳をはじめとする中央火口丘群では多数の表層崩壊が発生。特に御鐘門山、烏帽子岳ではその爪痕と植生遷移の様子が確認できます。
※崩壊部は危険なため近づけません、道の駅あそ望の郷くぎの等から見学できます
出典：熊本大学

7 高野台大規模地すべり
高野台団地は土砂災害警戒区域等の指定を受けていない緩やかな傾斜地でしたが、本震の強い揺れで厚く積もった火山灰層での地すべりが発生。家屋を飲み込み、複数世帯が全半壊、4世帯5名が亡くなりました。現在は地すべり跡に表出した地層が保存されている他、防災公園としても整備され、約500人の3日分の水・食料の備蓄や防災トイレなどを備える災害支援拠点となっています。

8 数鹿流崩れ(大規模山腹崩壊)
熊本市から阿蘇市・大分方面(国道57号線)と南阿蘇・宮崎方面(阿蘇大橋)への分岐点であり、熊本と大分を結ぶJR豊肥本線も通る九州横断の交通の要衝。本震の強い揺れにより溶岩でできた阿蘇カルデラ外輪山の崖が横幅約200m崩落し、土砂は約700m流下しました。この斜面崩壊で国道57号線とJR豊肥本線は崩落土砂に飲み込まれ、阿蘇大橋も崩落しました。
地震直後の様子
地震直後の様子
※南阿蘇復興公園から見学できます

9 旧東海大学阿蘇キャンパス
全国から集まった約1,000名の東海大学農学部の学生が学ぶ「牧場・農場一体型キャンパス」でした。熊本地震の本震では断層が鉄筋コンクリート造の1号館の真下を通り、広場には全長約50mに及び地表地震断層(右横ずれ断層)が現れました。地震の発生が深夜だったために人的な被害は免れましたが、一部実習施設を除いてキャンパスは移転。現在は建物の被害と断層の関係を観察できる場所として、1号館の一部と地表表層断層が一般公開されています。
地震直後の様子
地震直後の様子
※数鹿流崩之碑展望所から見学できます
※団体での見学は事前予約が必要です

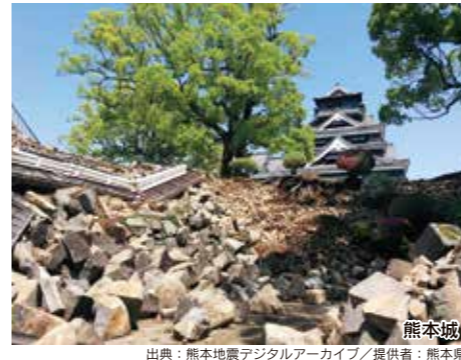
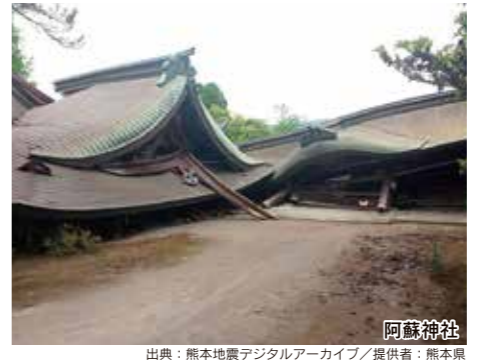
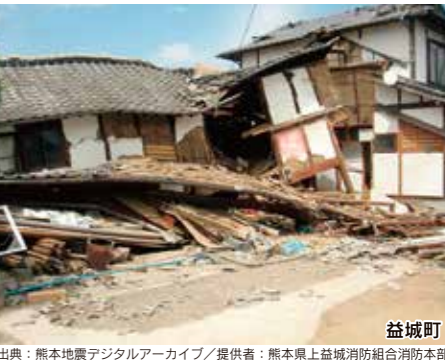
2016年 熊本地震

これまでの地震では「最初に起きた揺れが本震で、その後は本震よりも小さな余震が続いていく」と思われていましたが、今回の熊本地震では最初に起きた揺れよりも大きな揺れが28時間後に起きました。「最初に起きた揺れが本震とは限らないので、油断せずに備えなければいけない」という教訓を残してくれました。また余震が長く続いたため、多くの方が建物の中に留まることができずに車中泊生活を強いられたことも特徴です。

南阿蘇村では前震(震度5弱)での被害は小さかったですが、本震(震度6強)では地表地震断層が出現し、村が引き裂かれ、突き上げるような強い地震の揺れで数多くの家屋が倒壊しました。同時に、村のあちこちの斜面は崩落し、土砂災害による甚大な被害が発生しました。この土砂災害の多くは阿蘇カルデラの火山に由来する地形・地質的な特性が要因とされています。火山と共に生きる私たちへの大切な教訓となりました。
